# 客运专线有砟轨道轨面凹坑整治措施研究

**摘要:** 道砟击伤形成的轨面凹坑已成为客运专线有砟轨道轨面伤损形式之一。通过对合武客运专线有砟轨道道砟击伤形成的轨面凹坑特征进行统计分析, 认为检测区段轨面凹坑的深度符合正态分布, 轨面凹坑深度平均值为 0.33 mm。借鉴欧洲铁路在研究轮轨噪声时制定的轨面粗糙度水平标准和钢轨打磨、铣磨作业标准, 利用 1/3 倍频和各波长范围的幅值统计, 对铣磨后轨面不平顺状态进行评价。结果表明铣磨是消除轨面凹坑的有效措施, 并且极大的改善了轨面的不平顺状态。

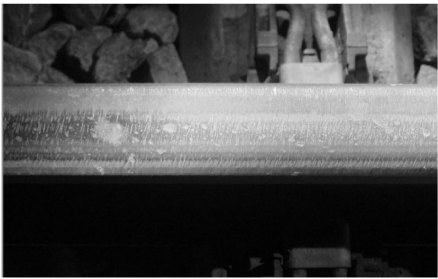
道砟击伤形成的轨面凹坑随着有砟轨道列车速度的提高, 已成为有砟高速铁路钢轨轨面伤损的形式之一, 早已引起国外高速铁路运营国家的重视。而在国内, 自合武、杭深客运专线开通以来, 在钢轨轨面均不同程度的出现了这种轨面凹坑, 如图 1 所示。

这种由于道砟砸伤轨面或落在轨面的道砟被通过的列车碾压, 在轨面形成的凹坑加剧了机车车辆轮对和轨面的不平顺, 增加了工务部门的养护维修费用; 同时这种凹坑产生的列车振动降低了客运专线乘车的舒适度; 另外, 当这些道砟击伤呈现尖锐轮廓时, 可产生缺口效应, 会在轨面下几毫米处形成水平裂纹, 这种裂纹可能向下扩展并造成断轨, 从而危害行车安全。

通过现场调研和查阅合武、杭深客运专线开通运营后线路检测资料,道砟击伤形成的轨面凹坑大部分是由于线路建设阶段铺轨后没有及时清扫轨面上残留道砟颗粒,通过的工程车将道砟碾压在轨面上形成的,运营阶段道砟击伤形成的轨面凹坑数量有所增加。

图 1 道砟击伤形成的轨面凹坑

(1) 合武、杭深客运专线轨面凹坑大部分是由于线路建设阶段铺轨后没有及时清扫轨面上残留道砟颗粒,通过的工程车将道砟碾压在轨面上形成的,线路运营阶段轨面凹坑数量有所增加,所以应注重线路建设阶段轨面保护,在工务维修时应及时清扫轨面上残留道砟颗粒;而由于道砟击伤形成轨面凹坑发展规律有待进一步研究。

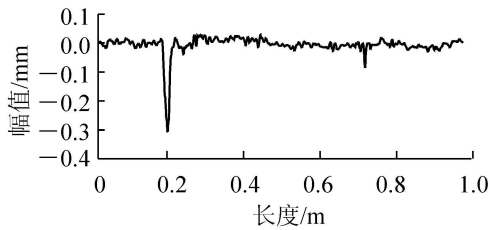
本次测量所选线路为合武客运专线有砟轨道上行 K612+ 0- K612+ 600 曲线半径 7 017. 6 m, 超高 75 mm。动车组通过此处速度为 200 km /h。此段曲线轨面凹坑较密集,采用钢轨型面测量装置(仪器精度 0. 02 mm, 型面测量示意图见图 2)结合德国 RM F-2 3E 型波磨测量仪(仪器精度 0. 01 mm、采样频率 500)测量凹坑深度和轨面不平顺水平。图 3 为随机选取的一个凹坑轨面不平顺示意图,此处凹坑最大深度为 0. 319 mm,直径为 28 mm。

图 3 轨面不平顺测量(最大凹坑的深度为 0. 319 mm)

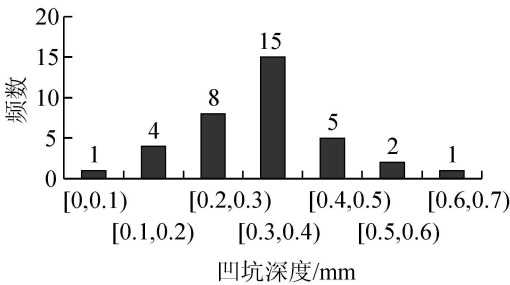
道砟击伤钢轨受多方面因素影响。而这些因素具有随机性,这就决定了道砟击伤钢轨形成的轨面凹坑的深度具有随机性。经统计,上行内轨轨面内侧的凹坑占凹坑总数的 58%, 比外侧多 16%, 由于不确定凹坑深度分布形式,但凹坑深度频数直方图上类似正态分布(如图 4), 因此采用非参数检验方法对轮轨力是否符合正态分布进行拟合优度检验。样本数为 36 个,在检验水平  $\alpha = 0. 05$  时,该曲线内轨凹坑深度符合正态分布,样本最大值 0. 64 mm, 最小值 0. 07 mm, 样本均值为 0. 33 mm, 标准差为 0. 12 mm。

图 4 轨面凹坑深度分布图

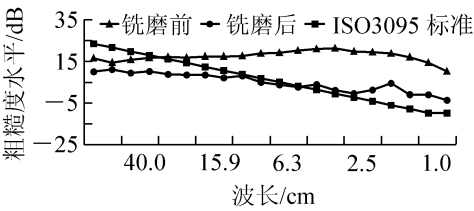
图 5 外轨轨面不平顺 1/3 倍频图

对于曲线外轨, 铣磨前, 在 25 cm 以下波长范围内 (尤其是在 1.6~ 3.2 cm 范围内) 时轨面平顺状态较差; 25 cm 以上波长范围内, 轨面平顺状态较好, 而铣磨后, 各波段的平顺状态都得到极大的改善, 平顺状态较差波长降低到 5 cm 以下波长, 粗糙度水平最大降低值达到 20.14 dB(波长为 4 cm 左右)。各波长对应的粗糙度水平降低值的平均值为 11.7 dB。

通过国内外对轨面凹坑的整治措施研究,采用了钢轨铣磨来消除合武客运专线轨面凹坑。通过现场观测和对轨面不平顺数据的分析,钢轨轨面凹坑基本消除,轨面不平顺状态得到了极大的改善。

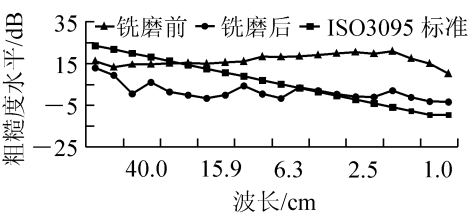
图 6 内轨轨面不平顺 1/3 倍频图

内轨在铣磨前, 20 cm 以下波长范围内 (尤其是在 1.6 cm 附近波长) 轨面平顺状态较差; 20 cm 以上波长范围内, 轨面平顺状态较好, 与外轨相似, 铣磨后, 各波段的平顺状态都得到极大的改善, 平顺状态较差波长降低到 5 cm 以下波长, 粗糙度水平最大降低值达到 21.15 dB(波长为 4 cm 左右)。各波长对应的粗糙度水平降低值的平均值为 14.1 dB。说明内轨轨面的平顺状态改善量比外轨大, 通过对比各波段的粗糙度水平, 铣磨前后的内轨轨面平顺状态都比外轨好。

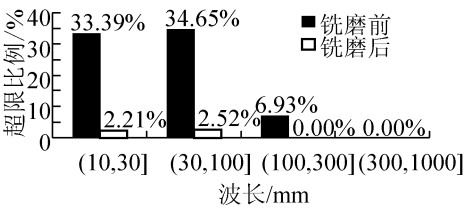
图 7 和图 8 为铣磨前后钢轨轨面不平顺各波段峰峰值滑动平均值超限比例变化情况: 铣磨前内、外轨 300 mm 以下波长超限比例变化极大, 铣磨前, 内、外股钢轨轨面 100 mm 以下波长的滑动峰峰值的平均值超限比例高达 30% 以上, 严重超过超限比例标准值 5%, 而铣磨后, 两股钢轨所有波段的超限比例均在允

图 7 外轨轨面滑动峰峰值超限比例

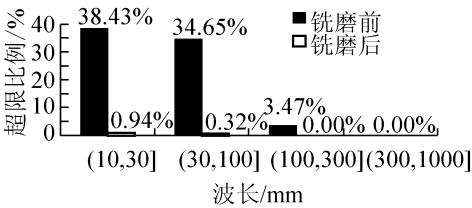
图 8 内轨轨面滑动峰峰值超限比例

许范围之内,说明此段内、外股钢轨铣磨后轨面平顺状态得到很大改善(内轨 10~30 mm 波长范围超限比例降低幅度最大,降低幅度为 37.3%)。
