# 合福铁路浅埋偏压隧道溜坍分析及整治方案研究

**摘要:**以合福铁路客运专线浅埋偏压隧道为例,对其溜坍事故原因进行分析,研究提出施工整治方案并对实施效果进行评价。首先,通过现场调研与有限元模拟对事故原因进行分析,结果显示,该隧道施工过程受力复杂,软弱围岩自稳性差,洞口临时支护不足及施工期发生强降雨是本次事故的主要原因。然后,结合工程实际和有限元模拟结果提出了加强支护、减少开挖步长等具体整治措施。后续施工中隧道围岩变形收敛较快,洞口稳定得到有效控制,开挖进展顺利,表明该整治方案合理可行。研究思路和方法可为同类工程施工和事故处理提供参考。

## Cause Analysis and Remediation Scheme of Collapse in Shallow Embedded Bias Tunnel of Hefei-Fuzhou Passenger Railway

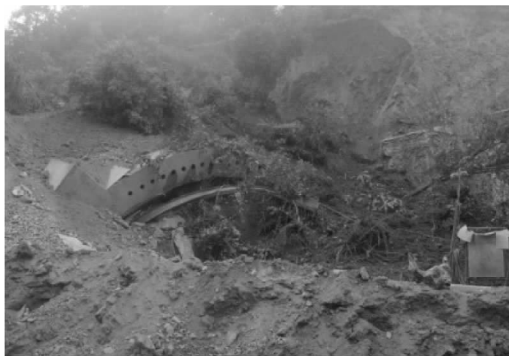
图 1 隧道溜坍情况

十里铺一号隧道于2011年5月10日由进口向出口掘进,掘进至DK378+232处停止掘进。后于2011年7月19日改由出口向进口掘进。7月31日当掘进至DK378+244处时,DK378+235~+252段高山侧边坡地表出现裂缝,8月1日凌晨2点40分十里铺一号隧道DK378+235~+252段整体向低山侧溜坍,山体坍塌高度约20 m,坍塌量约1600 m<sup>3</sup>,DK378+260~+267溜坍影响段地表浅层溜坍(见图1)。塌方时隧道内DK378+227~+232段初支出现1 cm宽裂缝,后裂缝不断扩大,至2011年8月3日裂缝宽度已达到5~6 cm,拱顶下沉值达10 cm,高山侧拱腰处钢架已完全破坏。DK378+227~+235段初支受限并破坏严重(见图2)。

(2) 清理溜坍区,将DK378+227~+260溜坍段回填至原地表,并在洞口顶部、左侧高山侧各增设一道排水沟。

(3) DK378+227~+250段左侧高山侧增设5根锚固桩防护,桩截面尺寸 $2.5\text{ m}\times 2.75\text{ m}$ ,桩间距5 m,桩长为28 m,采用C30钢筋混凝土现浇。
