# 客运专线有砟轨道轨面凹坑整治措施研究

**摘要:** 道砟击伤形成的轨面凹坑已成为客运专线有砟轨道轨面伤损形式之一。通过对合武客运专线有砟轨道道砟击伤形成的轨面凹坑特征进行统计分析, 认为检测区段轨面凹坑的深度符合正态分布, 轨面凹坑深度平均值为 0.33 mm。借鉴欧洲铁路在研究轮轨噪声时制定的轨面粗糙度水平标准和钢轨打磨、铣磨作业标准, 利用 1/3 倍频和各波长范围的幅值统计, 对铣磨后轨面不平顺状态进行评价。结果表明铣磨是消除轨面凹坑的有效措施, 并且极大的改善了轨面的不平顺状态。

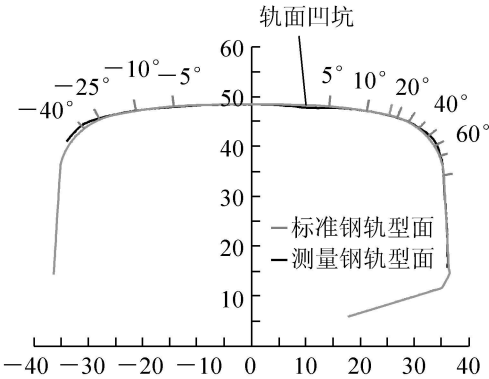
图 2 钢轨型面测量

本次测量所选线路为合武客运专线有砟轨道上行 K612+ 0- K612+ 600 曲线半径 7 017. 6 m, 超高 75 mm。动车组通过此处速度为 200 km /h。此段曲线轨面凹坑较密集,采用钢轨型面测量装置(仪器精度 0. 02 mm, 型面测量示意图见图 2)结合德国 RM F-2 3E 型波磨测量仪(仪器精度 0. 01 mm、采样频率 500)测量凹坑深度和轨面不平顺水平。图 3 为随机选取的一个凹坑轨面不平顺示意图,此处凹坑最大深度为 0. 319 mm,直径为 28 mm。
