# 地铁车站下穿既有线安全施工技术

摘要:北京地铁九号线军事博物馆站下穿一号线区间隧道,在下穿施工过程中,必须保证既 有线路的正常运营。为此,先进行超前支护,再采用多分部的 CRD 法施工,大刚度和强度初支进 行支护,并采用三维数值方法分析了车站隧道下穿施工对既有线的影响,施工过程中的多项现 场监测结果表明,既有结构的沉降和新建隧道结构受力都控制在安全范围之内,保证了既有隧 道的正常和新建隧道安全。

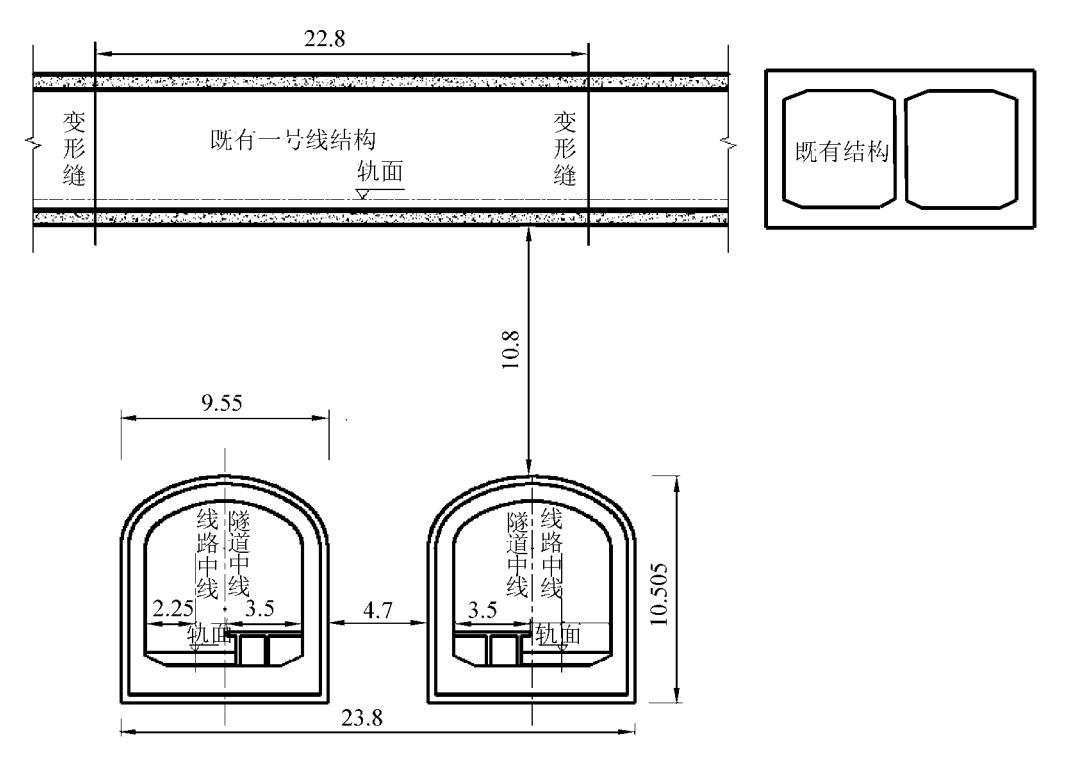
图1 车站下穿段隧道断面及1号线区间隧道情况示意图(单位:m)

车站主体站两端主体结构为三拱两柱双层结构,下穿段采用分离式的单层双洞形式。隧道开挖断面高 10.505 m,宽 9.55 m,两隧道间净距仅 4.7 m,单层段结构拱顶与既有 1 号线区间隧道框架结构底板底面的垂直距离为 10.8 m。下穿段总长度为 23.2 m。既有 1 号线区间隧道结构为双跨单层矩形框架的钢筋混凝土结构,顶板厚 0.75 m,底板厚 0.7 m,侧墙厚 0.7 m,区间纵向每 22.8 m 设置一道变形缝。下穿段隧道断面和既有 1 号线区间隧道的情况及相互位置关系如图 1。

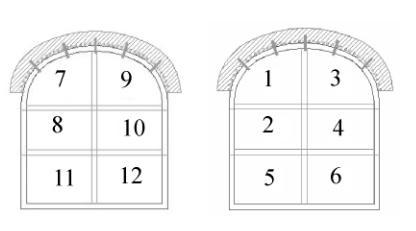
图 2 军博站地铁线施工工序简图

车站下穿既有地铁1号线区间隧道段采用 CRD 法施工 具体施工步骤如下:

(1)施作管棚。在开挖前,在1号线区间结构底板与新建隧道结构外轮廓间施作三层的管棚贯穿整 个下穿段,并进行注浆。

(2) 施作右侧隧道。按1、2、3、4、5、6的开挖顺序分步施工右侧隧道,并施作初期支护及临时支护相 邻两部之间间隔5m,直至各部全部施工完毕。

(3) 逐段拆除临时横撑,施作底板及部分侧墙防水层和二次衬砌。

(4) 将临时竖撑拆除,施作剩余部分侧墙及拱部防水层和二次衬砌。

(5) 开挖另一侧结构。按7、8、9、10、11、12的开挖顺序分步开挖,并施作初期支护和临时支护,相邻 两部间隔5m,直至各部全部施工完毕。

(6) 逐段拆除横撑,施作底板及部分侧墙防水层和二次衬砌。

(7)拆除竖撑,铺设剩余部分边墙及拱部防水层,浇注主体边墙及顶部混凝土。

(8) 二次衬砌背后注浆。浇注站台板,施作附属结构及内部装修。

新建地铁九号线军事博物馆站施工工序图如图2。

为了解多分部 CRD 施工过程中地层的变形及施工对既有区间隧道的影响,利用三维数值差分软件 FLAC3D<sup>[4]</sup>,对下穿既有1号线的施工过程进行数值模拟分析,计算模拟步骤如图2。

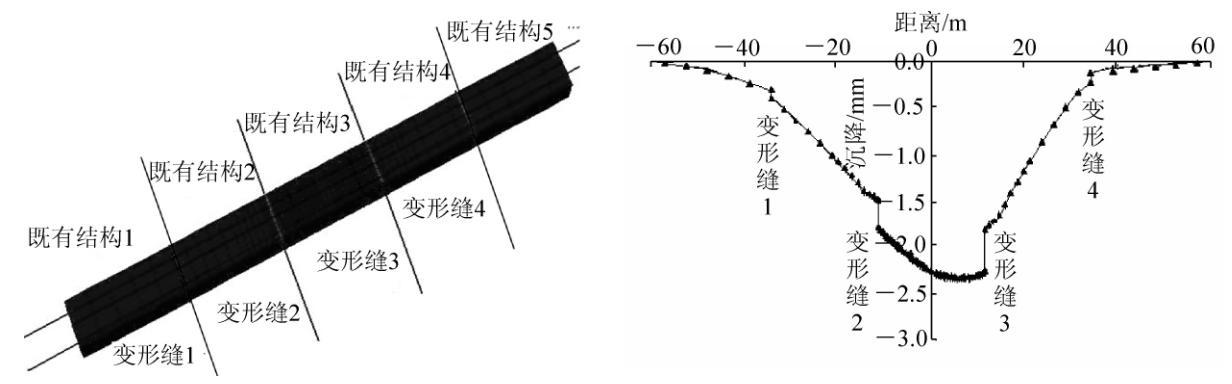
图 3 既有线区间底板变形缝设置示意图

(2) 既有结构沉降缝处的差异沉降。轨道的差异沉降是影响列车安全运行的一个重要指标,既有结构纵向每 22.8 m 设置一道变形缝,位置如图 3。两侧隧道均施工完成后引起的既有结构不同沉降缝处的 差异沉降如图 4。从图 4 可知,既有结构结构 4 两端变形缝 3 和变形缝 4 处的差异沉降最大,分别是 0.49 mm 和 0.31 mm,两端变形缝的最大差异沉降为 0.18 mm,小于差异沉降控制值 1 mm。

模型边界条件的选取为模型侧面和底面为位移边界,模型顶 面取到地面,为自由边界,底面采用竖向约束,侧面采用水平约束。 地层、既有结构和新建隧道支护及衬砌结构均采用实体单元模拟, 划分单元后的模型如图3 模型中共192100个实体单元。

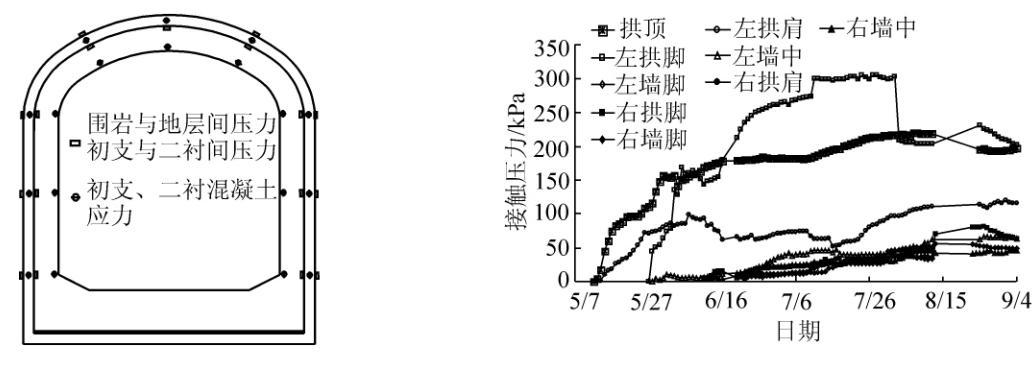
图 5 测点布置示意图

在下穿既有区间结构布置下沉测点 在右侧隧道中部处设一监测断面 监测既有结构下沉、围岩与初 支间的接触应力、初期支护喷混凝土层的应力、初期支护与二次衬砌之间的接触应力、二衬钢筋的应力和 二衬混凝土应力等项目 测点布置如图 5。

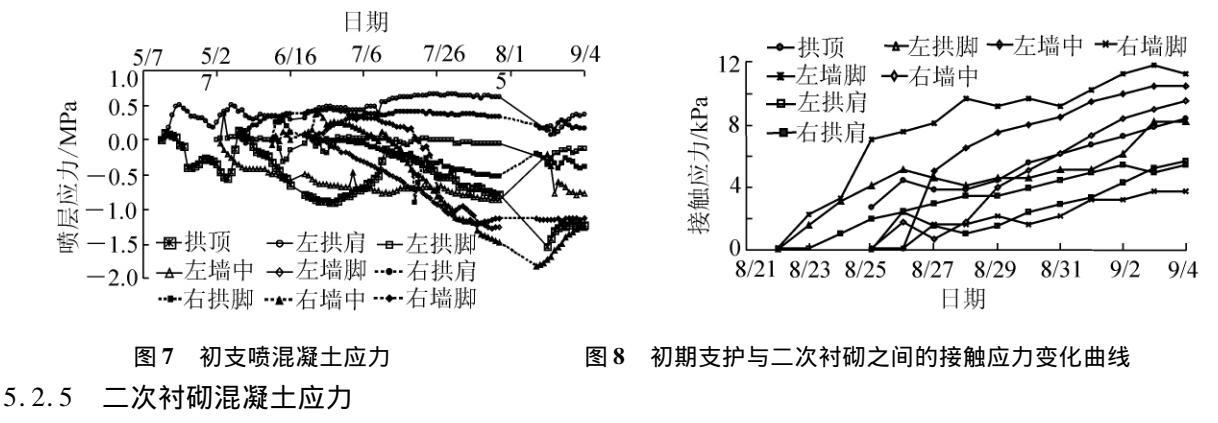
地层与初期支护间测点的接触应力变化曲线如图 6。从图 6 可以看出:监测断面内各测点的接触应 力变化曲线的波动幅度以左拱脚为最大,其次是拱顶;波动幅度较大的原因与多次的袖阀管补偿注浆密 切相关,尤其是注浆压力较大的注浆施工,注浆压力最大曾经到达 2.5 MPa,导致局部接触压力在短时间 内急剧增大,随着注浆结束,接触压力很快跌落下来,这样的规律与下面讨论的其他监测项目的规律有相 似之处。应力最大处为拱顶和左拱脚两处,量值在 20 kPa 左右,其次是左侧拱肩,其余各点均较小。

初期支护混凝土测点应力变化曲线如图 7。从图 7 可以看出:初支喷混凝土各点应力在整个施工过 程中都存在多次震荡波动的现象,有的测点应力波动幅度甚至很大,如拱顶测点的应力。在监测断面的 多个测点中,两侧拱肩处的喷混凝土应力为拉应力,左拱肩处稍大一些,为 0.37 MPa;其它各点应力均为 压应力,最大值在左侧墙中,施工过程中曾达 1.82 MPa,最终应力为 1.26 MPa。

初支与二衬间各点接触应力变化曲线如图 8。从图 8 看出: 各点接触应力都非常小,波动幅度也较小,而且增长速率较小,多数点的应力增长速度已经明显放缓,且逐渐趋于稳定。由于隧道开挖采用了比较强初期支护结构,因而,在限制地层变位的同时,也基本上承担了全部的地层压力及既有结构产生的附加荷载等作用。此时隧道已经稳定,二次衬砌在这里也仅仅是作为支护体系的安全储备。

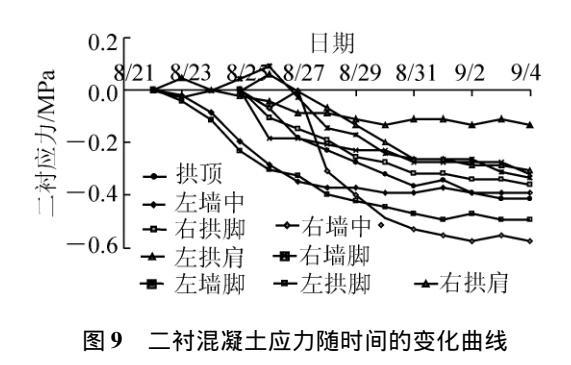
各点二衬外层混凝土的应力变化曲线如图 9。从 图 9 可以看出:除个别点位二衬混凝土应力一度出现 拉应力外,其它各点处的应力全部为压应力,且比较 小。由于混凝土应力监测时间较短,根据应力随时间 的变化曲线来看,各点处混凝土的应力仍然处于缓慢 增长的态势,但是增长速度较慢,一些点处也表现出趋 于稳定状态,增长幅度非常有限,如左侧拱肩和左侧墙 中。二衬混凝土出现这样小的应力,可能是由于大强 度和大刚度的初期支护结构承担主要地层压力和既有

结构产生的附加荷载 在此情况下二衬结构可以作为安全储备隧道结构的安全储备。 5.3 结算结果与监测结果的对比
