地震作用下先简支后桥面连续梁桥支座损伤分析

摘要:先简支后桥面连续梁桥是我国当前大量应用的一种桥梁结构形式。现采用 Sap2000 有限元软件建立了梁桥的非线性动力模型;根据支座损伤指标,采用 IDA 方法进行梁桥支座的 损伤分析。计算结果表明,连接墩支座损伤比中间墩支座损伤要大,且场地越软弱越容易发生 支座破坏,建议对于三四类场地加大支承长度。

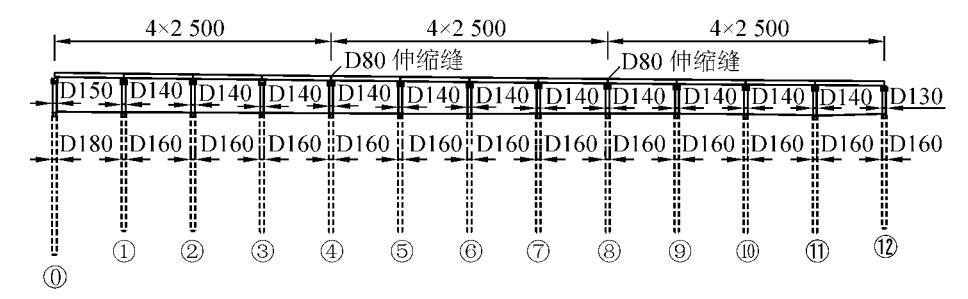
图 1 典型先简支后桥面连续梁桥桥型布置图(单位: cm)

选取具有代表性的某座典型先简支后桥面连续梁桥进行支座损伤分析。桥型布置为 4 × 25 m + 4 × 25 m + 4 × 25 m 先简支后桥面连续,其中第二联作为分析联,对应的桥墩号为 4-8 号,其余两联作为边界 联使用 *4* 号和 8 号墩为连接墩,联与联之间的伸缩缝采用 D80 伸缩缝,采用双柱式桥墩。主梁采用小箱 梁 桥宽 16.85 m 桥型布置如图 1 所示。

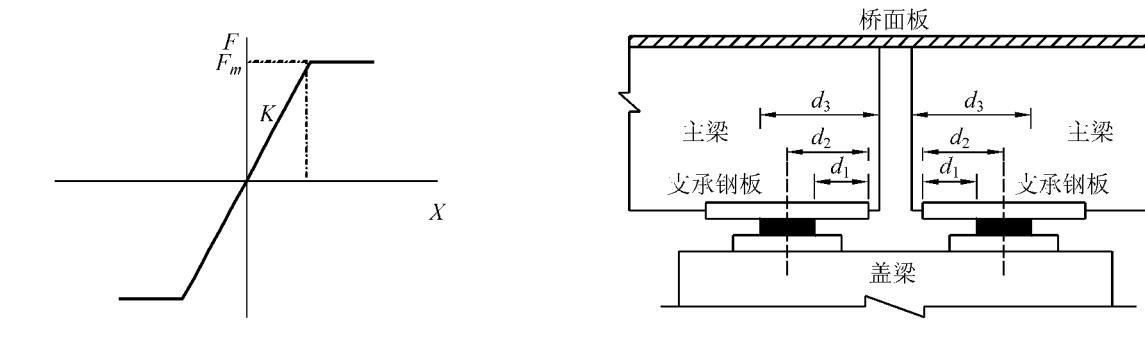
图 3 墩梁纵向搭接构造示意图

以地震过程中墩、梁相对位移 Δ_a 作为支座的损伤指标。如图 3 所示, d₁ 为支座一侧边缘与支承钢 板边缘的距离 d₂ 为支座中心线与支承钢板边缘的距离 d₃ 为主梁边缘与支座边缘的距离, 而 d₀ 为支座能 承受的最大容许变形或者是橡胶支座与墩梁间无滑动的最大变形。

采用的是 GYZ D400 × 99 mm^[5] 橡胶层总厚度 7.1 cm 因此橡胶支座的允许变形为 7.1 cm; 支座变 形达到 5.8 cm 时,支座与主梁之间开始滑动(不考虑横桥向挡块的影响),所以 d₀ 取 5.8 cm。其中横桥向 d₁ = 10 cm , d₂ = 30 cm , d₃ = 50 cm; 纵桥向 d₁ = 6 cm , d₂ = 26 cm , d₃ = 46 cm 。表 2 为橡胶支座损伤指 标和损伤等级关系。

通常桥墩也可以离散为空间的梁单元,只是单元的划分要恰当,桥墩的刚度取有效刚度即桥墩截面 开裂后刚度。为了考虑板式橡胶支座和梁底或者墩顶的滑动效应^[4]板式橡胶支座用双线性模拟,*F_m*为 滑动支座水平方向的滑动临界力 *K*为支座的初始剪切刚度,如图2所示。将各单桩分为若干个单元,从 上到下前20m每1m一个单元,之后每2m一个单元,将这段桩基对应的两个水平方向弹簧加在该单元 的中心点 桩底固结。

图 2 滑动支座水平力和位移模型

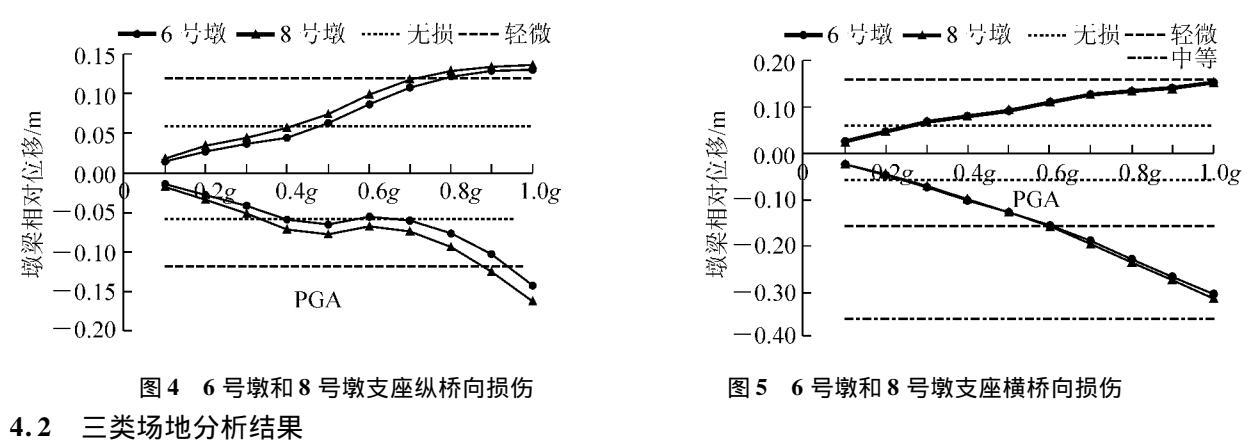
通过图 4,可知 6 号墩支座纵桥向损伤: (1) 当 PGA < 0.5g 时,支座无损伤; (2) 当 0.5g ≤ PGA < 0.8g 时,支座轻微损伤;(3) 当0.8g ≤PGA 时,支座中等损伤。

8 号墩支座纵桥向损伤:(1)当 PGA < 0.4g 时支座无损伤;(2)当0.4g ≤ PGA < 0.8g 时,支座滑动, 支座轻微损伤;(3) 当0.8g ≤PGA 时,支座中等损伤。

通过图 5,可知 6 号墩支座横桥向损伤:(1) 当 PGA < 0.3g 时支座无损伤;(2) 当 0.3g ≤ PGA < 0.7g 时,支座轻微损伤;(3) 当0.7g ≤ PGA 时,支座中等损伤。

8号墩支座横桥向损伤和6号墩相同。

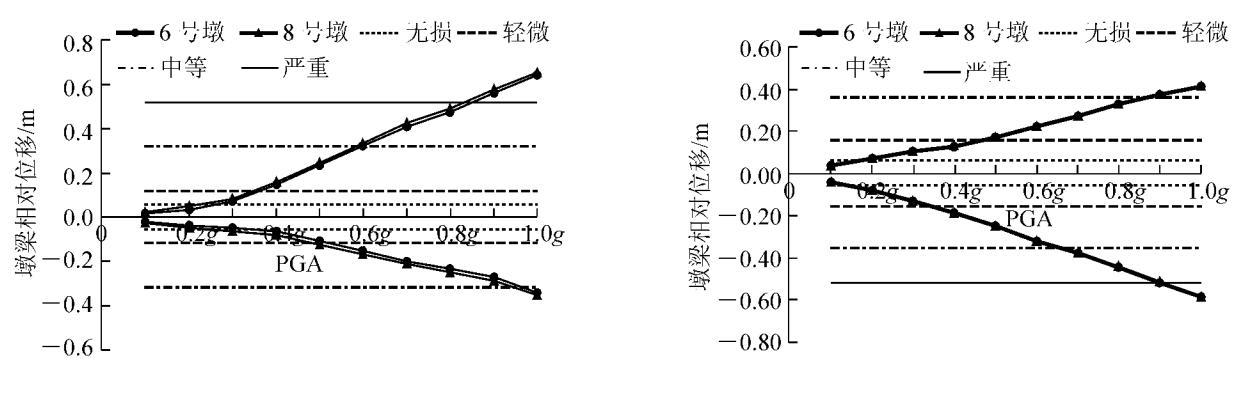
图 6 6 号墩和 8 号墩支座纵桥向损伤

通过图 6,可知 6 号墩支座纵桥向损伤:(1)当 PGA < 0.3g 时,支座无损伤;(2)当 0.3g ≤ PGA < 0.4g 时,支座滑动,支座轻微损伤;(3)当 0.4g ≤ PGA < 0.6g 时,支座中等损伤;(4)当 0.6g ≤ PGA < 0.9g 时,支座严重损伤;(5)当 0.9g ≤ PGA 时,发生落梁。

8号墩支座纵桥向损伤和6号墩相同。

通过图 7 ,可知 6 号墩支座横桥向损伤: (1) 当 PGA < 0. 2g 时 ,支座无损伤; (2) 当 0. 2g \leq PGA < 0. 4g 时 ,支座轻微损伤; (3) 当 0. 4g \leq PGA < 0. 7g 时 ,支座中等损伤; (4) 当 0. 7g \leq PGA < 1. 0g 时 ,支座 严重损伤; (5) 当 1. 0g \leq PGA 时 ,发生落梁。

8号墩支座横桥向损伤和6号墩相同。
